**Pegnitz, KSB,
Flur-Nr. 1244/9 und 1244/20,
Gmkg. Pegnitz
- Dokumentation der
Sanierungsarbeiten -**

Projekt: Pegnitz, KSB, Flur-Nr. 1244/9, Gmkg. Pegnitz,
Dokumentation der Sanierungsarbeiten

Projektnummer: 22101

Ort/Datum: Bayreuth, 20.02.2023

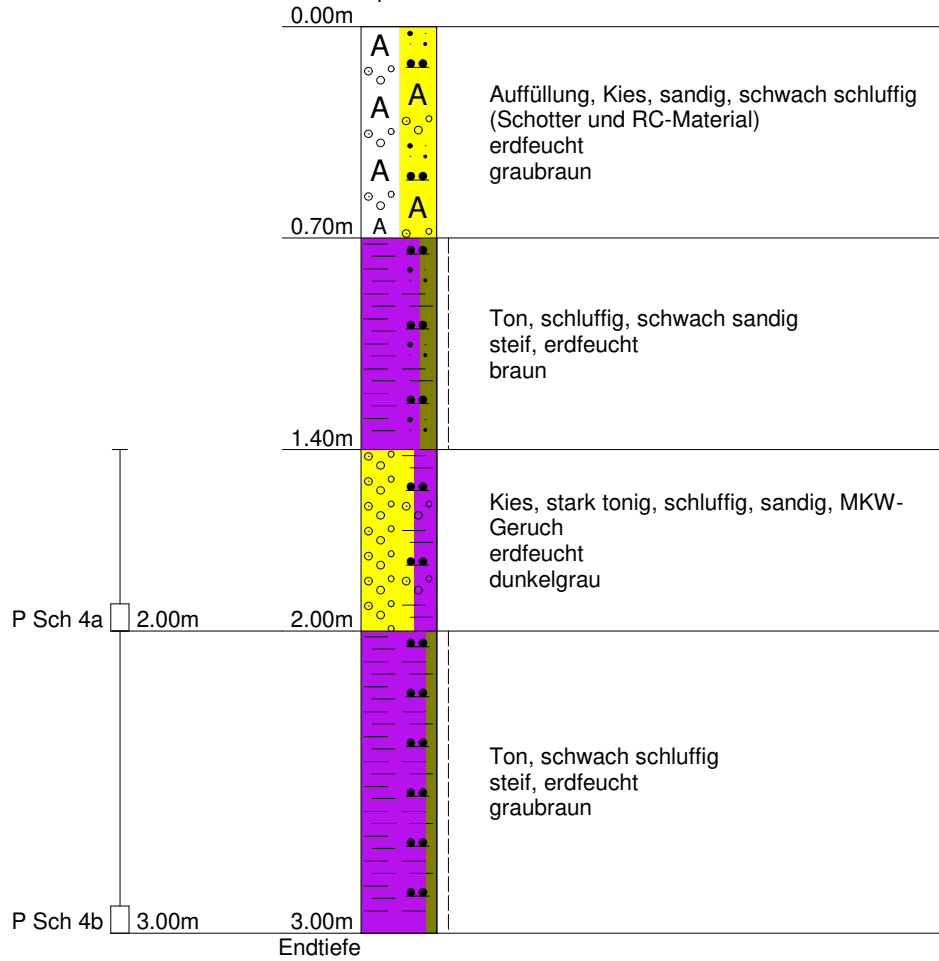
Noch am selben Tag wurde einige Meter westlich der Aushubgrube ein neuer Baggerschurf angelegt. In diesem Schurf 4 waren ab 1,4 m Tiefe erneut deutliche MKW-Verunreinigungen erkennbar, welche jedoch ab etwa 2,0 m Tiefe mit einem Schichtwechsel wieder endeten. Zur weiteren Abgrenzung wurden daher nördlich und südlich des Schurfes 4 noch zwei weitere Schürfe 5 und 6 angelegt. In diesen waren aber keine Auffälligkeiten erkennbar. Die Schichtprofile der Schürfe wurden im Gelände nach EN ISO 14688 aufgenommen und nach DIN 4023 zeichnerisch dargestellt. Die Schichtprofile sind als Anlage 4 beigelegt.

ab 0,7 m wenig Schichtwasserzutritt

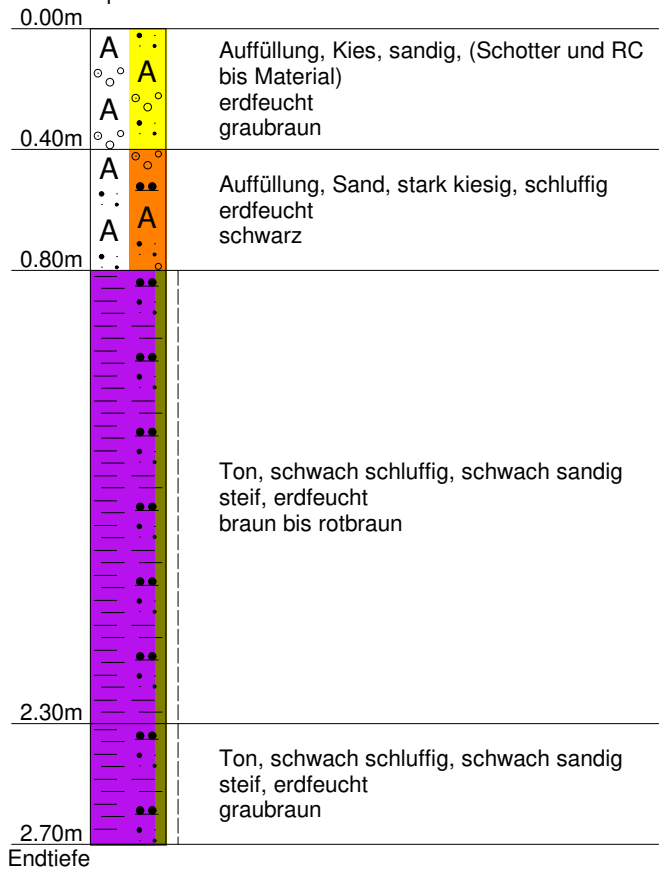
Schurf 5

kein Wasser

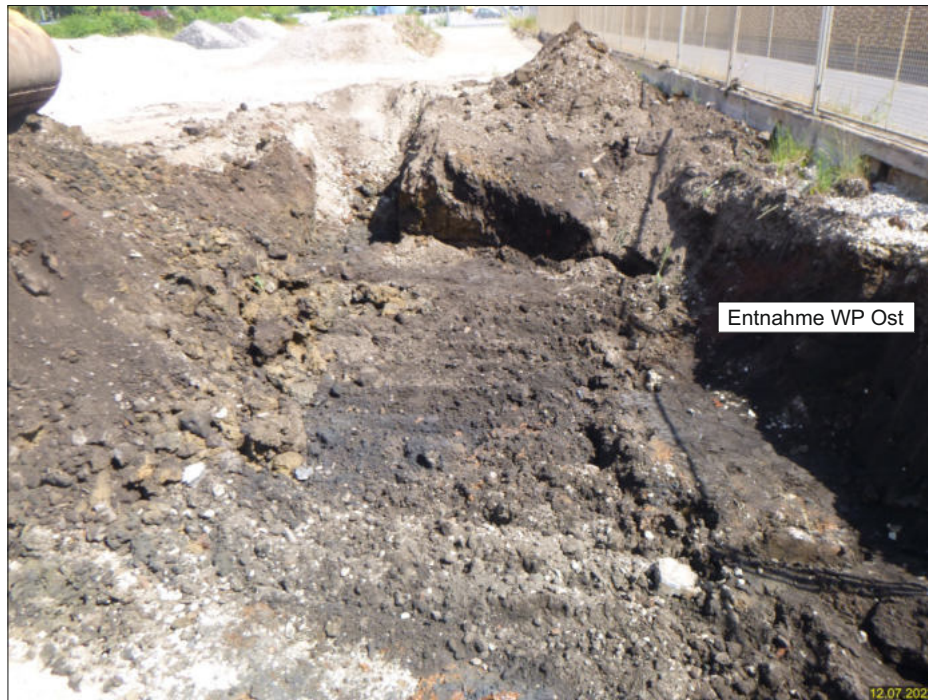
Bild 1: Aushub der Sanierungsgrube am 12.07.2022 mit Darstellung der Probenahmepunkte, Blickrichtung Nord

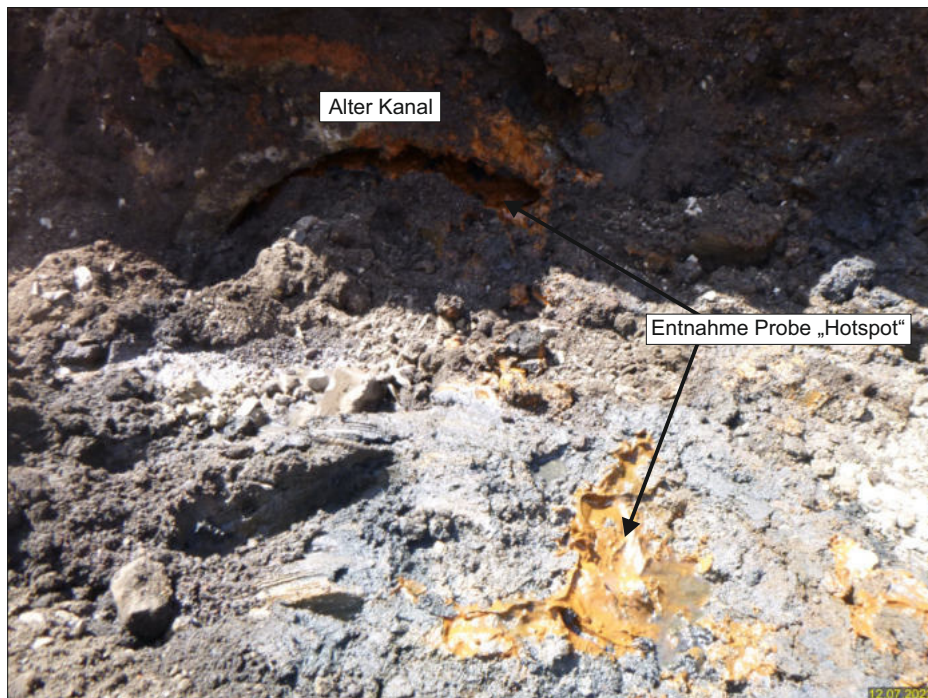
Während der Aushubarbeiten wurde auch ein altes Kanalrohr angetroffen. Es wies einen Durchmesser DN500 auf. Die Rohroberkante lag bei etwa 1,3 m Tiefe. Aus dem Kanal traten geringe Mengen eines ölhaltigen Wassers aus. Gleichzeitig war im Kanal ein orangenes bis schwarzes Sediment ersichtlich, welches ebenfalls MKW-Gerüche aufwies. Generell war der Kanal stark mit Sediment zugesetzt und wurde augenscheinlich schon seit Jahren oder Jahrzehnten nicht mehr benutzt.

Bild 2: Detailansicht der Aushubgrube mit Blick auf den alten Kanal sowie die Probe „Hotspot“

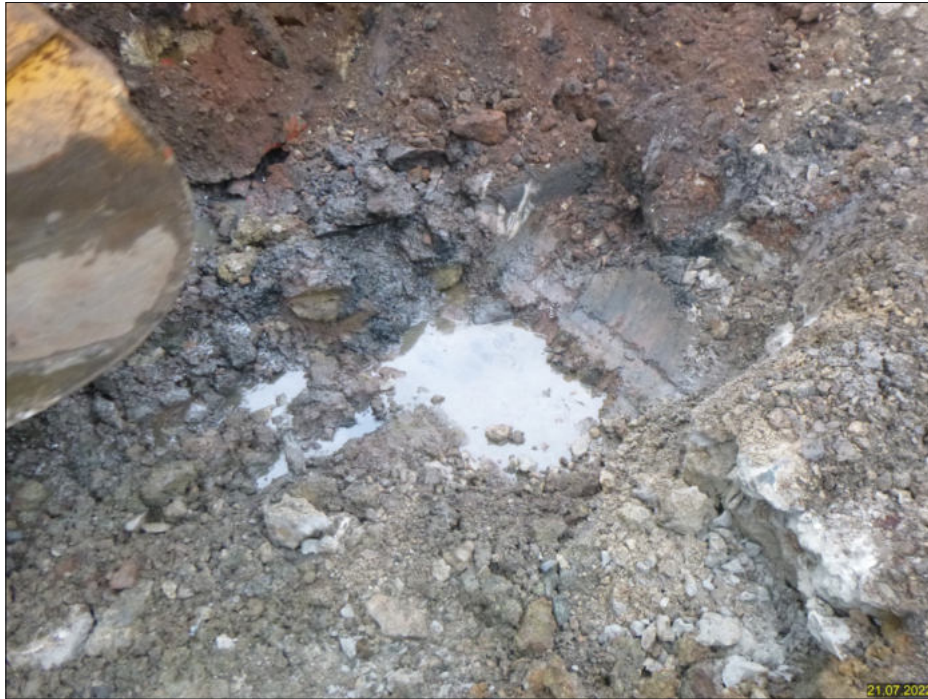
Neben den Bodenproben wurden zusätzlich auch Wasserproben entnommen. Zunächst wurde am 21.07. in die Grube zulaufendes „Schichtwasser“ beprobt. Am 03.08. wurde außerdem von dem im Kanal stehenden Wasser die Probe „Kanalwasser“ entnommen. Am 15.11. wurde außerdem eine weitere Probe „Schichtwasser“ aus der Aushubgrube entnommen,

Bild 3: Schichtwasser während der Aushubarbeiten, Entnahme der Probe „Schichtwasser“ am 21.07.2022

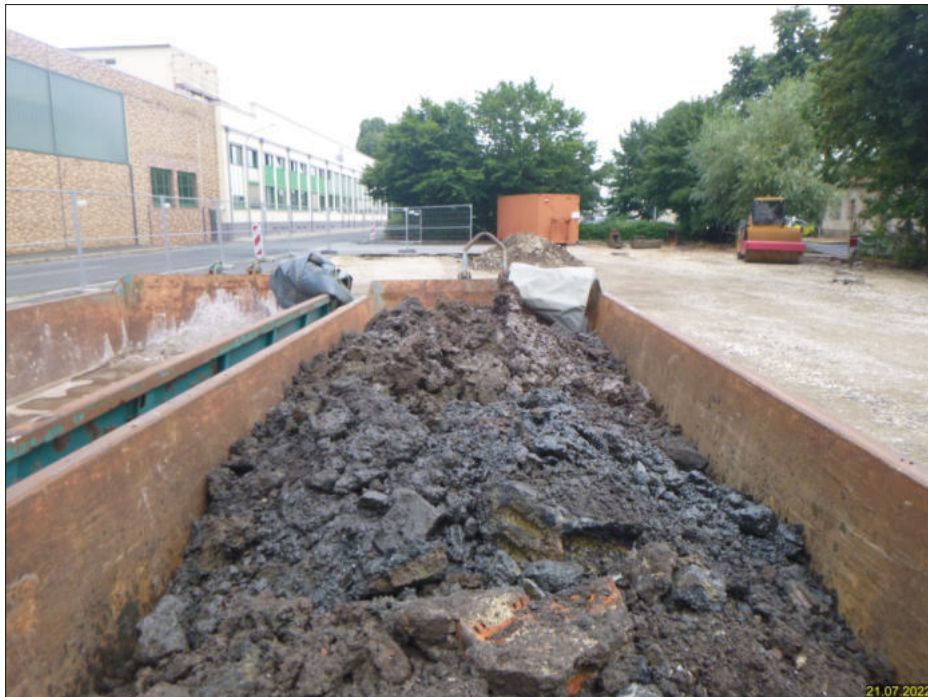
Bild 4: Ansicht des Aushubmaterials im Container

Die ausgehobenen Erdmassen wurden auf asphaltierten Lagerflächen nördlich der Sanierungsfläche bereitgestellt und im Rahmen einer Abfalldeklaration durch die Firma BEN Umwelt GmbH beprobt. Während der Zwischenlagerung wurden die Materialien von unten und oben mit einer Folie abgedeckt.

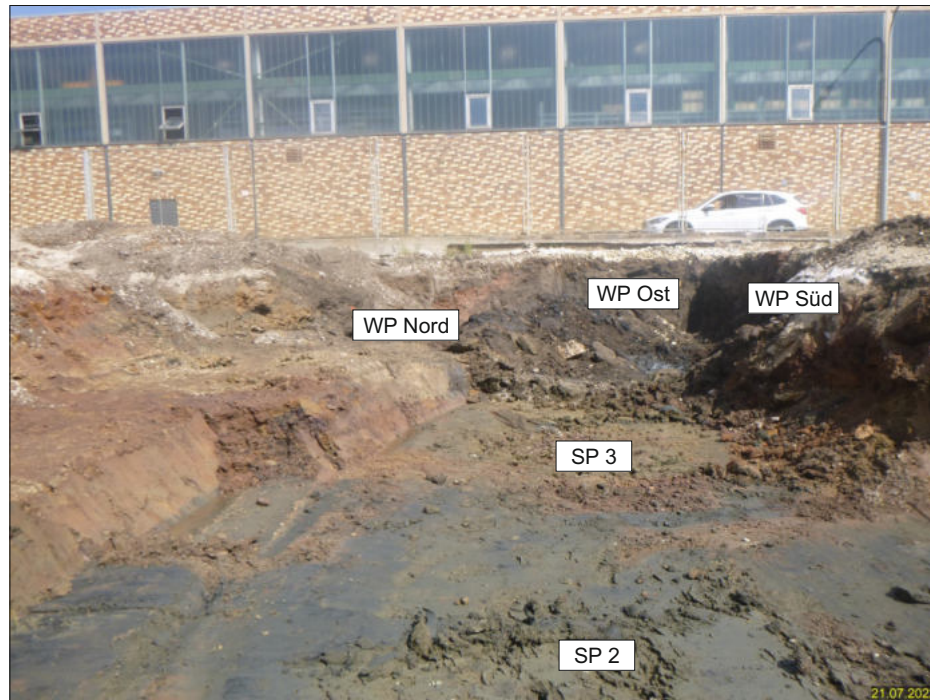
Bild 5: Sanierungsgrube am 21.07.2022 mit Darstellung der Probenahmepunkte, Blickrichtung Ost

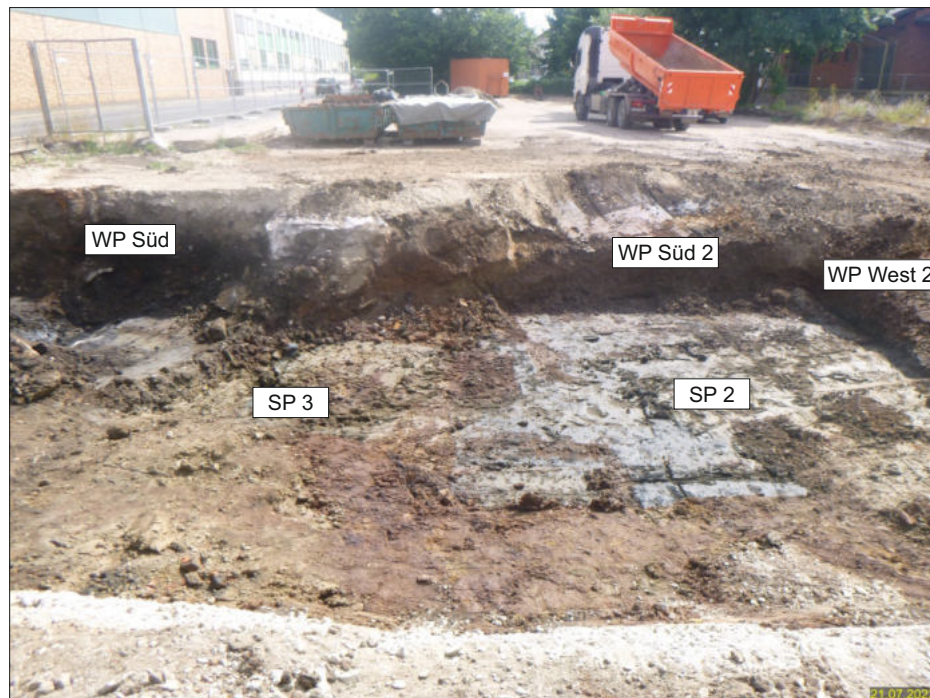
Bild 6: Sanierungsgrube am 21.07.2022 mit Darstellung der Probenahmepunkte, Blickrichtung Süd

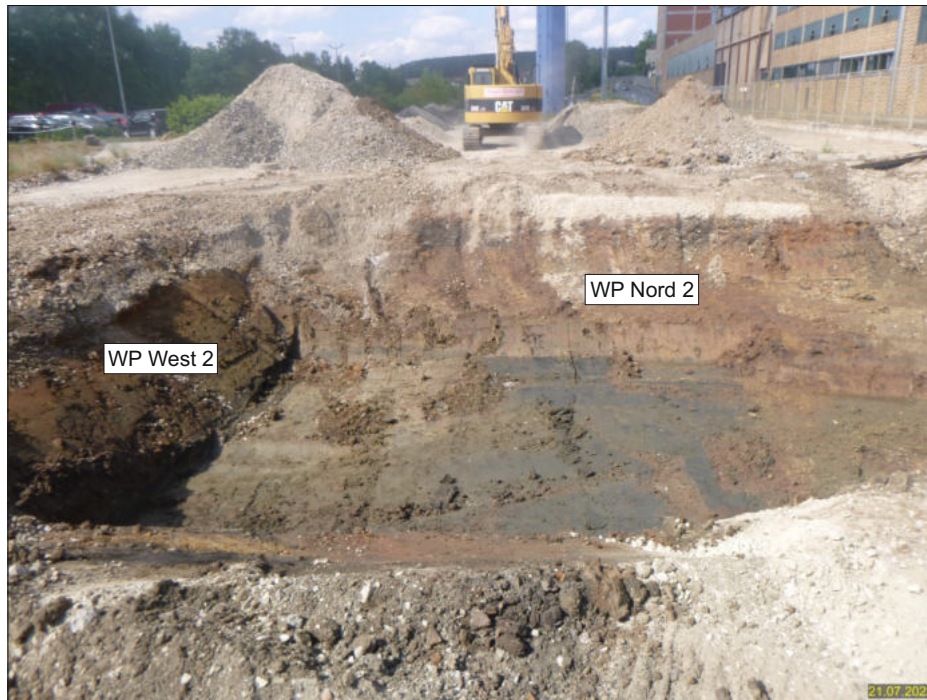
Bild 7: Sanierungsgrube am 21.07.2022 mit Darstellung der Probenahmepunkte, Blickrichtung Nord

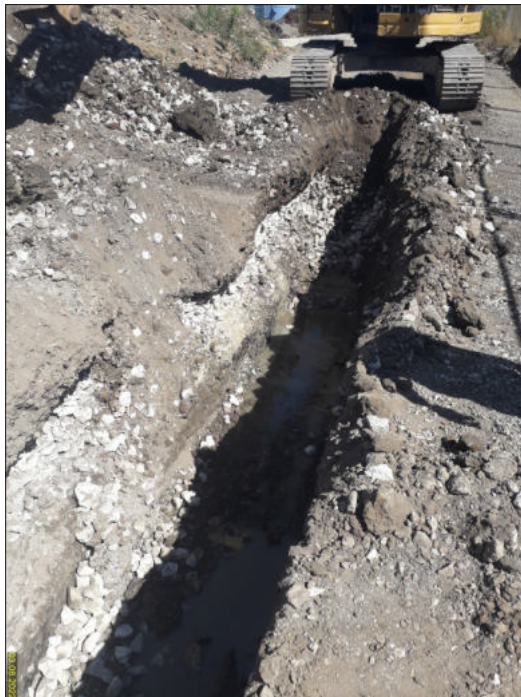
Bezüglich des Kanals kann festgehalten werden, dass es am Schacht eine undichte Stelle gab, an der das geförderte Brunnenwasser in den alten Kanal überläuft und dann letztendlich durch den Kanal fließt. Das Kanalgefälle verläuft von Nord nach Süd und damit vom Schacht auf die Aushubgrube zu. Während des Strömens hat das Wasser vermutlich Schadstoffe aufgenommen und diese über undichte Stellen in den Untergrund verteilt. Dabei ist jedoch davon auszugehen, dass der Schadstoffeintrag aber nicht einzig und allein über die Kanäle erfolgt ist, sondern der Untergrund aufgrund der jahrzehntelangen Vornutzung schon belastet war. Es ist auch Schadstoffeinträgen über die Oberfläche auszugehen. Dies zeigen auch die in Anlage 6 beigefügten MKW-Chromatogramme. Sie lassen darauf schließen, dass es sich bei den nachgewiesenen MKW um Altöle handelt. Die für frische MKW typischen Peaks der n-alkane sind bereits nicht mehr erkennbar, was auf stattgefundene Abbauprozesse hindeutet.

Bild 8: Öffnung des Kanalgrabens in nördliche Richtung am 03.08.2022, Entnahme der Probe „Kanalwasser“, Blickrichtung Nord

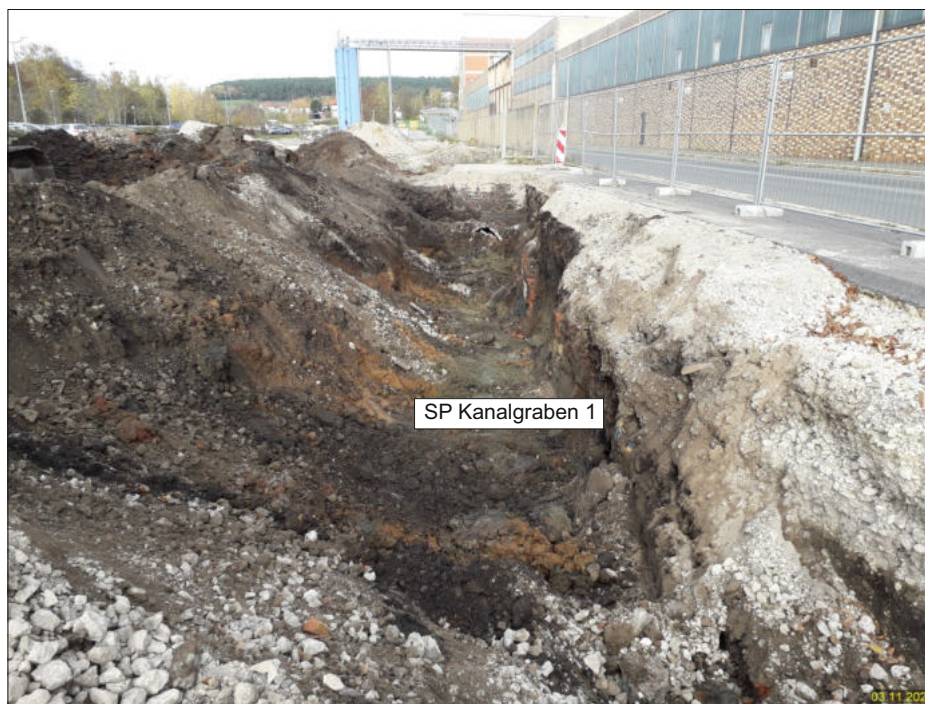
Die aus dem Kanalgraben südlich der Aushubgrube entnommene Sohlprobe SP Kanalgraben 1 wies keine erhöhten MKW-Gehalte auf. Sie lagen unter der Nachweisgrenze. Auch in den Sohlproben nördlich der Aushubgrube konnte kein MKW nachgewiesen werden. In den Mischproben aus den Wänden des nördlichen Kanalgrabens waren die MKW-Gehalte bis auf eine Ausnahme ebenfalls nicht auffällig. Lediglich in der Probe WP Kanalgraben West 1 konnten noch MKW-Gehalte von 230 mg/kg nachgewiesen werden. Die Gehalte sind damit zwar noch leicht erhöht, sie können im Vergleich zu den Messwerten aus dem Schadenszentrum jedoch als gering eingestuft werden. Damit zeigen die Proben, dass die Verunreinigung in die Tiefe nahezu vollständig entfernt wurde. In laterale Richtungen verbleiben jedoch noch Restbelastungen, die in Wertebereichen zwischen dem Hilfswert 1 und dem Hilfswert 2 schwanken. Überschreitungen des Hilfswertes 2 wurden nicht mehr nachgewiesen.

Bild 9: Südlicher Kanalgraben während des Aushubs am 03.11.2022 mit Darstellung der Probenahmepunkte, Aufnahme noch während der laufenden Aushubarbeiten, Blickrichtung Nord

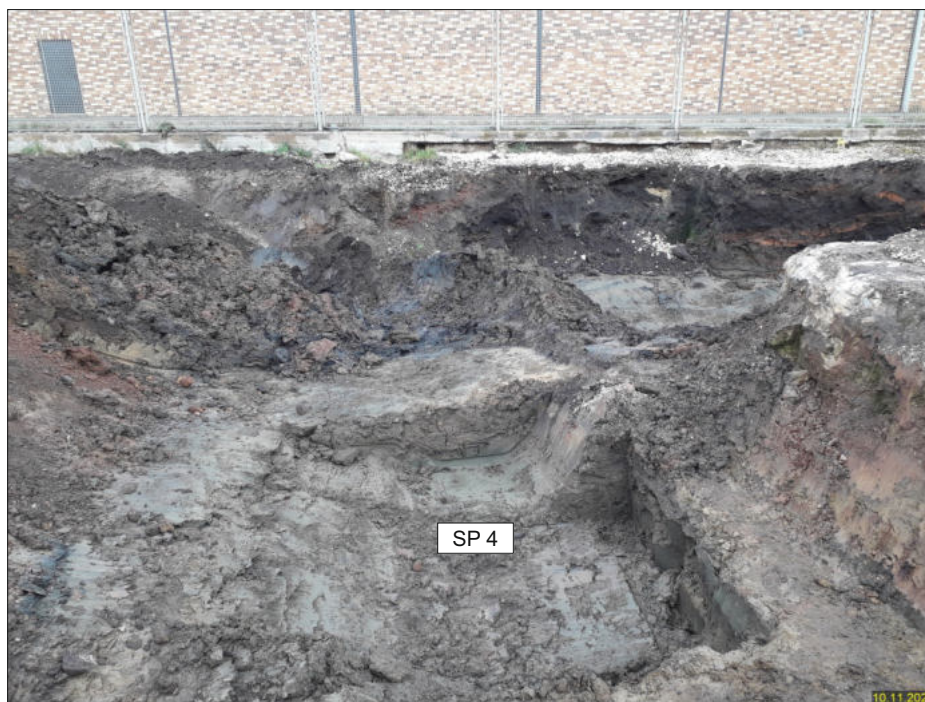
Bild 10: Sanierungsgrube am 10.11.2022 mit Darstellung der Probenahmepunkte, Blickrichtung Ost

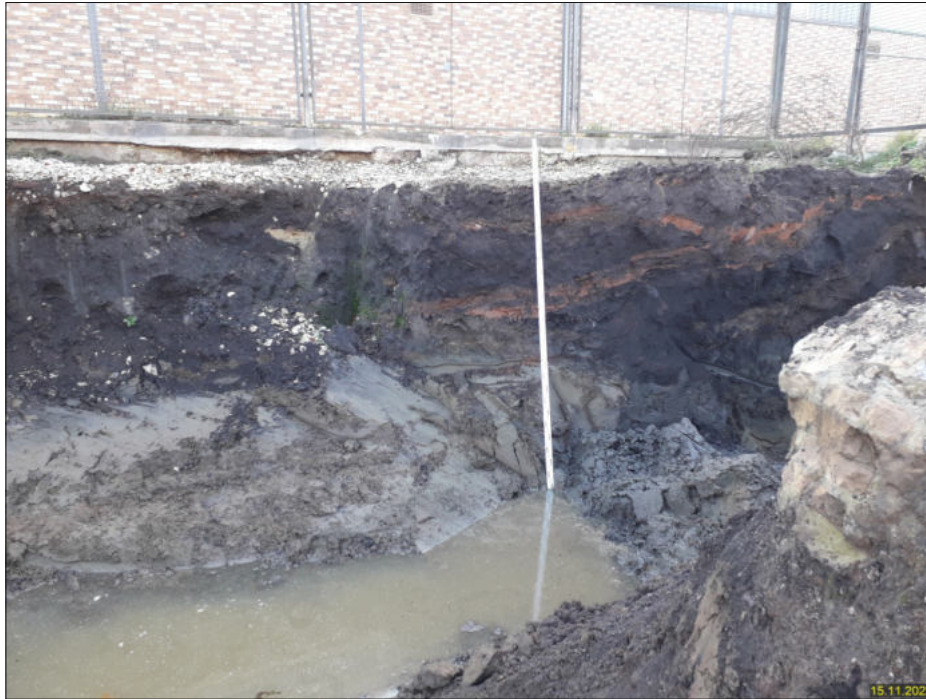
nachdem sich auf der vermeidlich sauberen Sohle über das Wochenende wieder Wasser angesammelt hatte. Das Wasser stand dabei auf einer Tiefe von etwa 2,5 bis 3,0 m an, weshalb nicht auszuschließen ist, dass es sich hierbei bereits um Grundwasser handelt.

Bild 11: Sanierungsgrube am 15.11.2022, Entnahme der Probe „Schichtwasser“,
Blickrichtung Ost

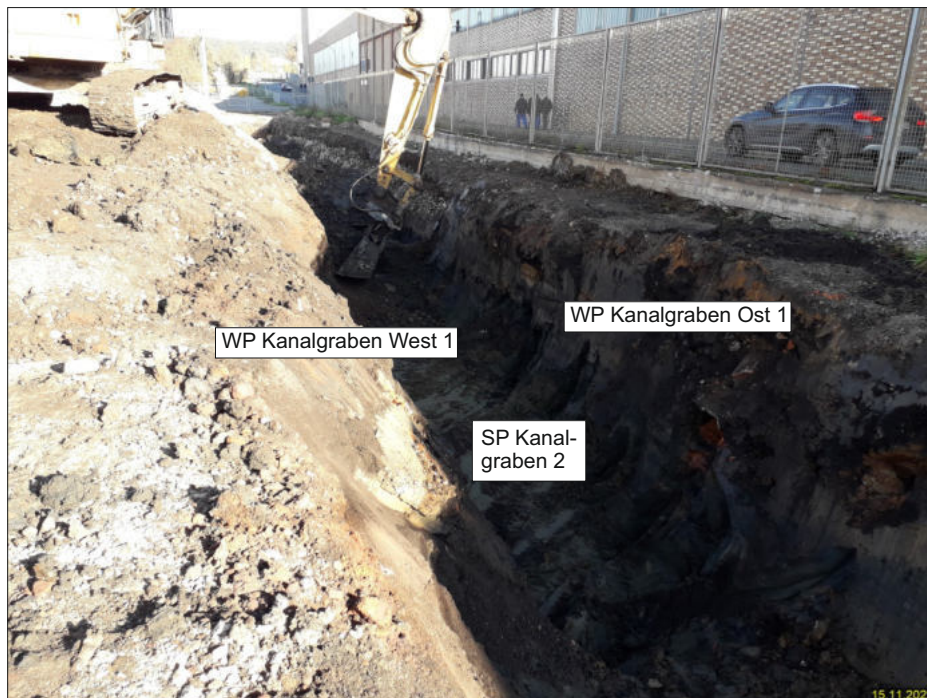
Bild 12: Nördlicher Kanalgraben vom 15.11.2022 mit Darstellung der
Probenahmepunkte, Blickrichtung Nord
