# Integriertes Stadtentwicklungskonzept (ISEK) für die Stadt Pegnitz

## Teil B –

### Ortsteilprofil Horlach

Stand: April 2017

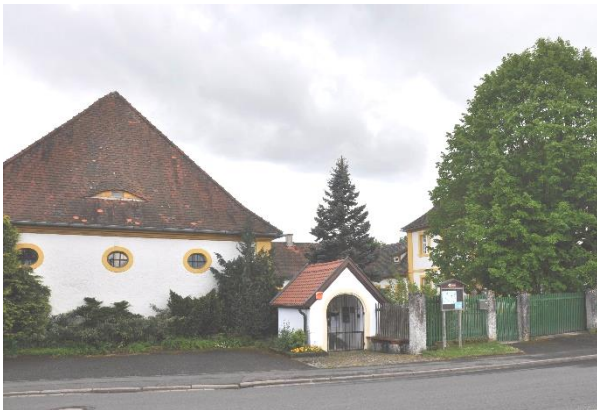
Forsthaus mit Kapelle

Das Forsthaus, welches unter Denkmalschutz gestellt ist, verleiht dem Ort sein besonderes Profil und bildet den baulichen und historischen Mittelpunkt. Da es sich in privatem Eigentum befindet, ist es für die Öffentlichkeit nur begrenzt „wirksam“. Eine gut gestaltete Tafel im öffentlichen Raum könnte über die Geschichte des Ortes und des Einzeldenkmals „ehemaliges Forsthaus“ informieren.

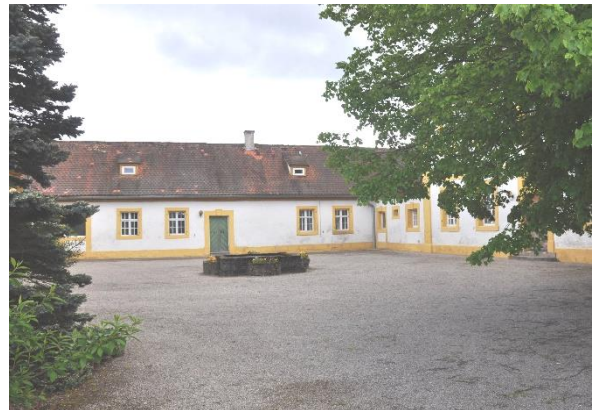
Innenhof des Forsthauses

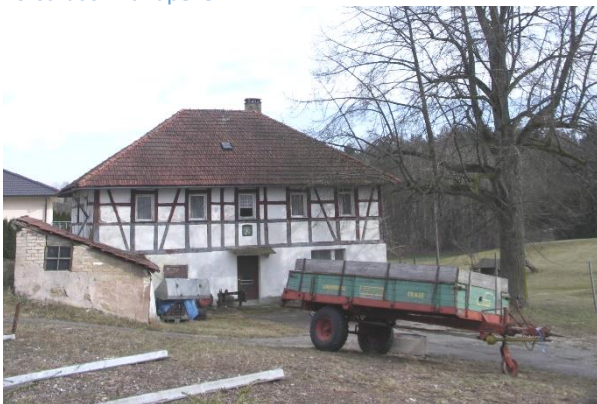
historisches Anwesen im Kapellenweg

Neben dem Forsthaus ist historische und ortsbildprägende Bausubstanz inzwischen lediglich bei zwei privaten Gebäuden vorzufinden. Eine Sanierung dieser Gebäude würde dazu beitragen, ein Stück Ortsgeschichte für kommende Generationen zu erhalten. Der Glockenturm, eine regionaltypische Einrichtung in Orten, die keine eigene Kirche hatten, war im früheren Dreschhaus untergebracht, welches nicht mehr existiert. Heute ist er Teil des 2006 errichteten Vereinshauses des Schützenvereins „Waldeslust“.

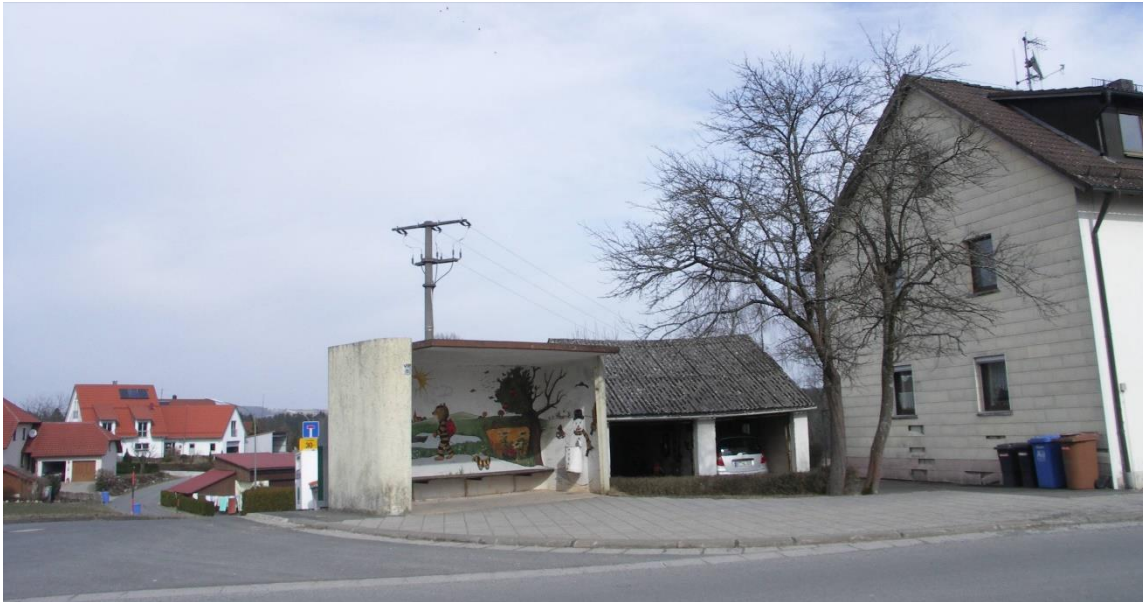
Sanierungsbedarf im Bereich der Bushaltestelle

An der Kreuzung Weinstraße/Kapellenweg befindet sich die Bushaltestelle. Von den Bürgern liebevoll gestaltet, weist sie dennoch Sanierungsbedarf auf. Unmittelbar neben der Bushaltestelle sind Wertstoffcontainer untergebracht, was den optischen Eindruck des öffentlichen Raums beeinträchtigt. Der Standort der Wertstoffcontainer ist ungünstig: es fehlt an Parkmöglichkeiten, eine optische Aufwertung durch den Einbau eines Sichtzaunes bzw. einer Begrünung lassen sich am derzeitigen Standort kaum realisieren.

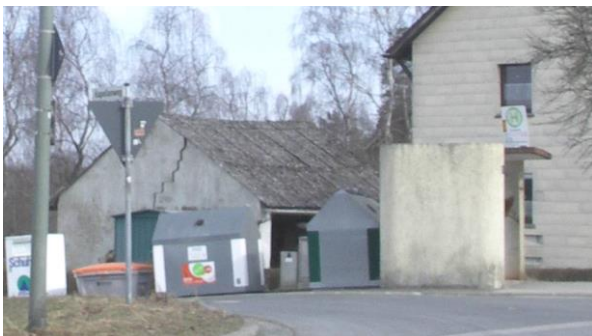
Bushaltestelle und Wertstoffcontainer

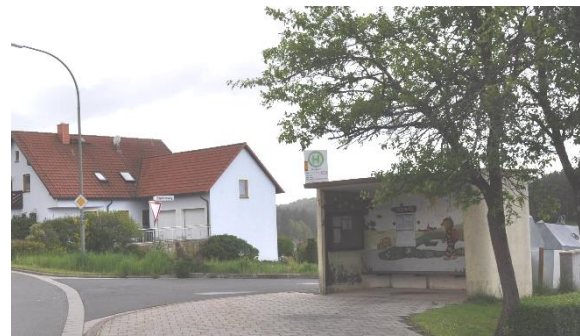
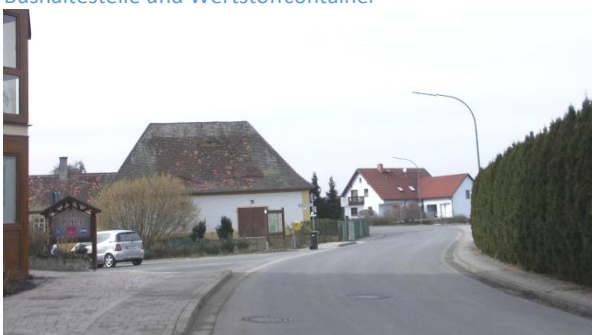
Weinstraße, Blick von Osten in Richtung ehemaliges Forsthaus, links im Bild Gasthaus Peter und Freifläche

In der Weinstraße sind Gehwege abschnittsweise nur einseitig vorhanden oder zu schmal, der bauliche Zustand ist mangelhaft. Um den Ort für Fußgänger sicherer und attraktiver zu machen, ist eine Neugestaltung der Gehwege sinnvoll. In der Veldensteiner Straße gibt es keine Gehwege, bereits ein einseitiger Ausbau würde die Situation deutlich verbessern.

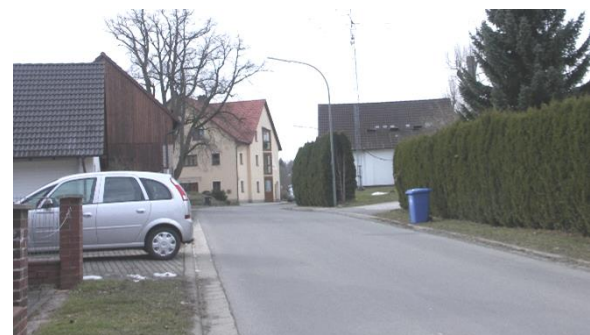
Weinstraße, Blick von Osten in Richtung Gasthaus Peter und Gasthaus Krieg

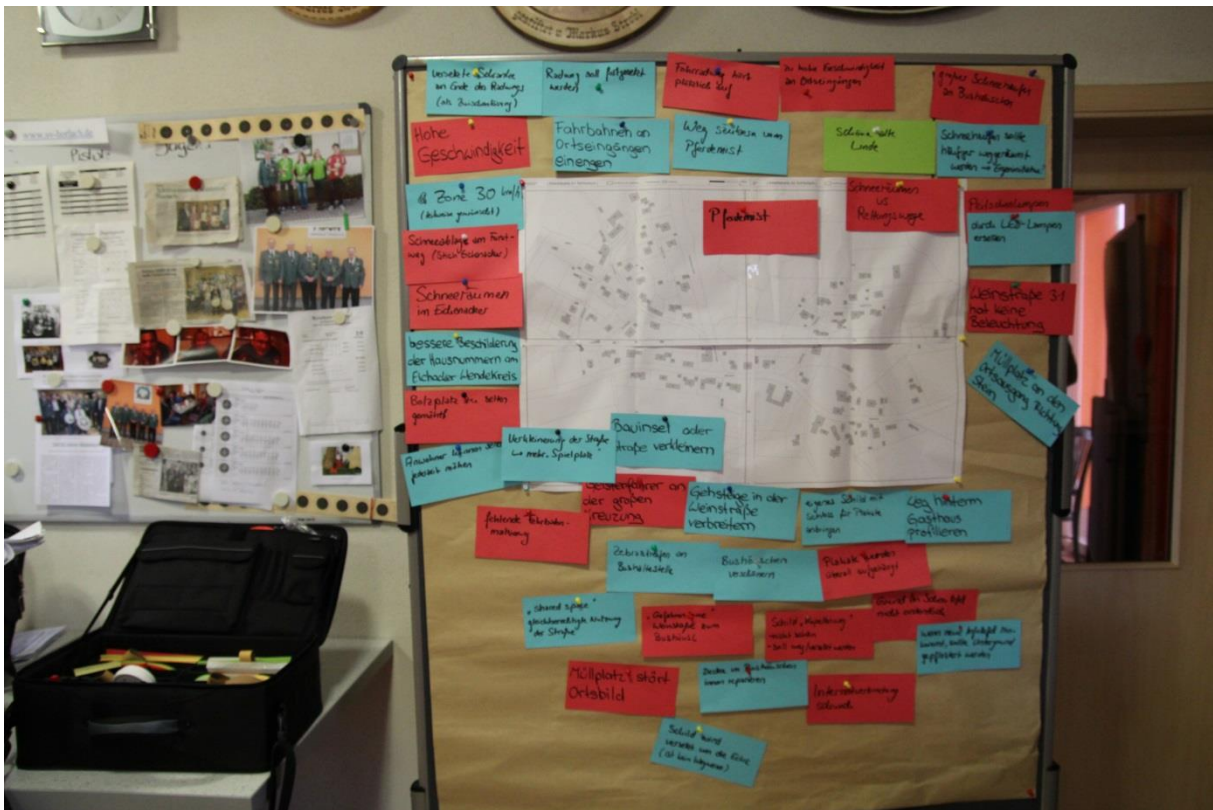
Abbildung 9: Ergebnisse des Ortsspaziergangs in Horlach im Überblick

Während des Ortsspazierganges wurden vielfältige Aspekte angesprochen. Insbesondere in Bezug auf den Straßenraum und die öffentlichen Plätze konnten wichtige Erkenntnisse gesammelt und Verbesserungsbedarfe abgeleitet werden. Zur Entschärfung des Straßenverkehrs wurden unter anderem eine generelle Verkehrsberuhigung, eine intensivierete Geschwindigkeitsüberwachung, sowie Verkehrsschilder mit Hinweis auf die Vorfahrtsregelung vorgeschlagen. Zudem existieren zahlreiche Einzelaspekte, die spezifischer Lösungen bedürfen, etwa im Bereich der Gehwegsituation, der Straßenbeleuchtung oder des Wertstoffsammelplatzes.

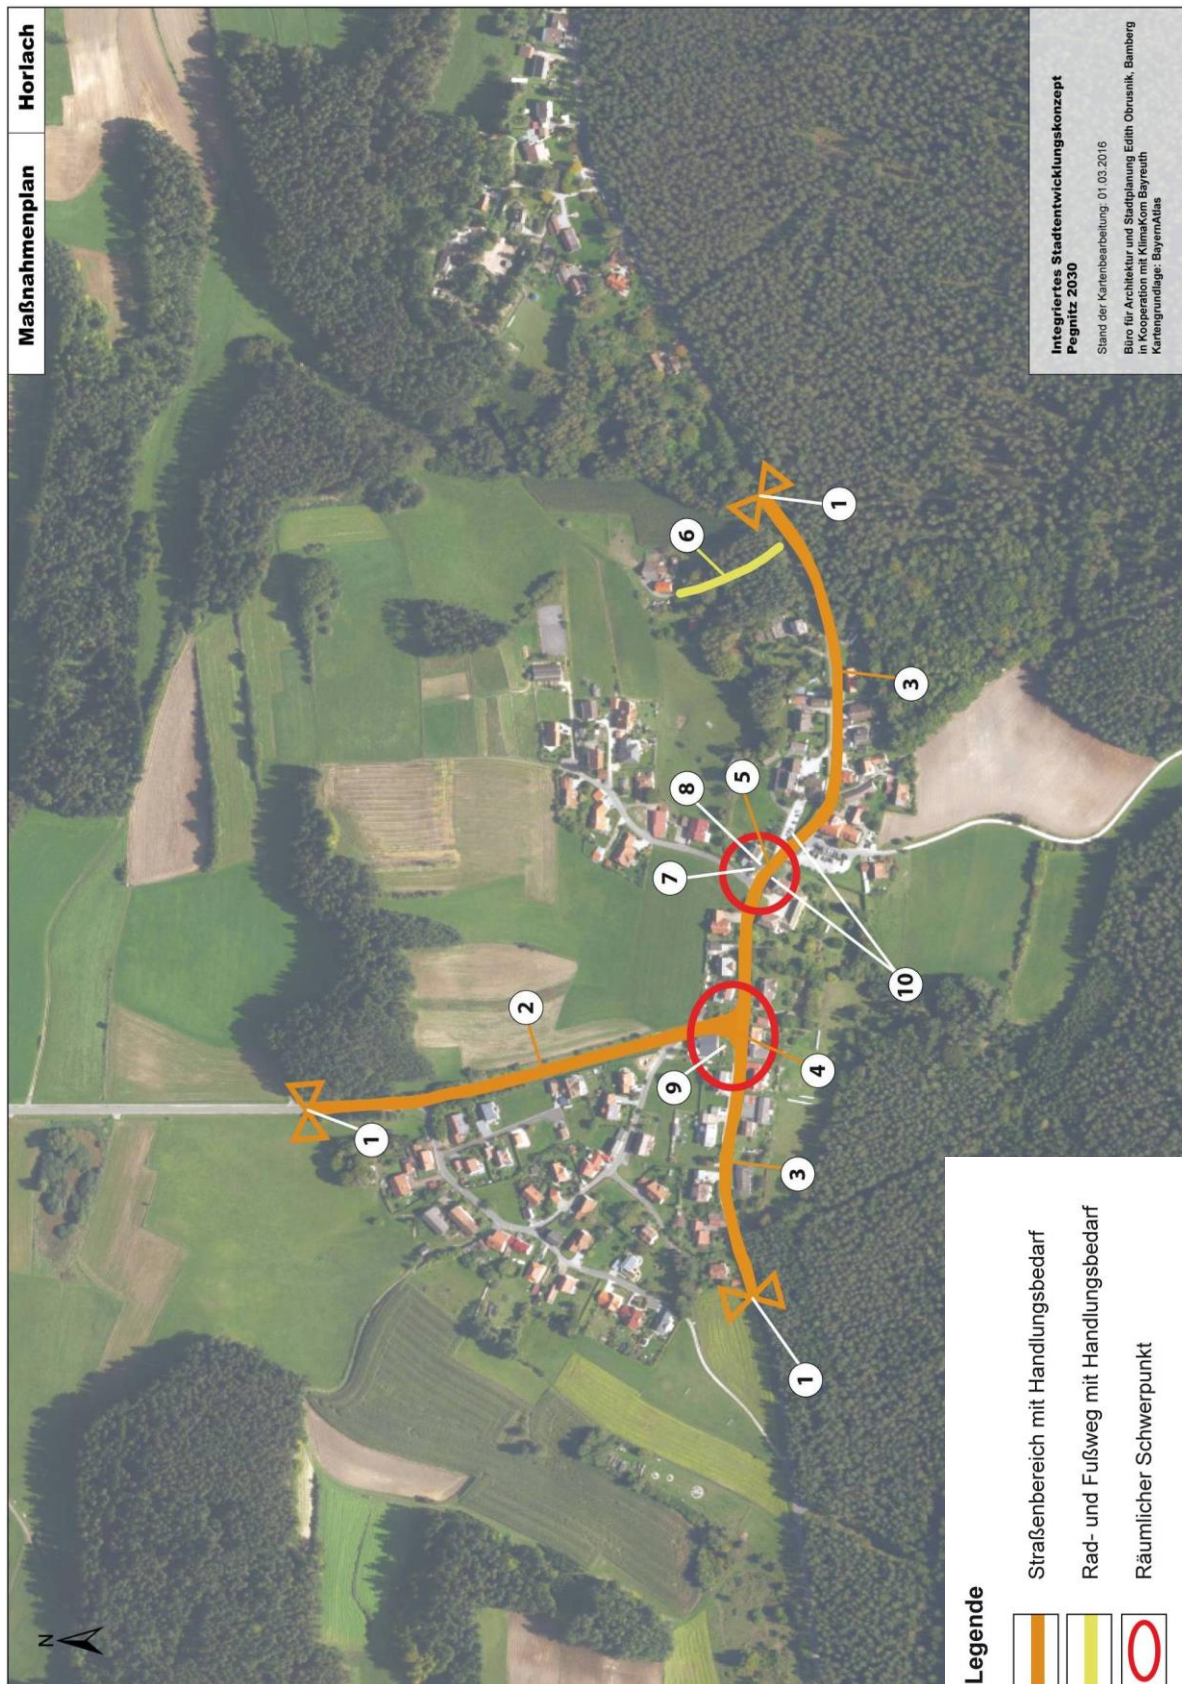
Abbildung 10: Maßnahmenplan Horlach

1. Ortseingänge
  - Maßnahmen zur Geschwindigkeitsreduzierung
2. Veldensteiner Straße
  - Gehweg bis Weinstraße ausbauen
  - Schutzstreifen für Radfahrer
3. Weinstraße
  - Gehwege sanieren und ausbauen
  - Barrierefreiheit verbessern
  - Neue Straßenbeleuchtung (LED)
4. Einmündung Veldensteiner Straße in Weinstraße
  - Bereich umgestalten
  - Gefahrenpotenzial herabsetzen, Sicherheit für Fußgänger verbessern
  - Fahrbahnbreite reduzieren
  - Ggf. Pflasterung des Einmündungsbereiches
5. Einmündung Kapellenweg in Weinstraße
  - Bereich umgestalten
  - Gefahrenpotenzial herabsetzen, Sicherheit für Fußgänger verbessern
6. Weinstraße 31
  - Straßenbeleuchtung ergänzen
7. Wertstoffcontainer
  - Sichtschutz oder neuer Standort
8. Neugestaltung Bushaltestellen
  - Ausbuchtungen für Busse (wenn räumlich möglich)
  - Erneuerung Buswartehäuschen

9. Spielplatz begrünen
10. Informationstafeln neu gestalten
  - Zus. Informationen zum historischen Forsthaus

11. Mobilisierung von Bauflächen im Innenbereich  
Baulücken, Leerstände, Nachverdichtung
