Pegnitz 2030

# Integriertes Stadtentwicklungskonzept (ISEK) für die Stadt Pegnitz

### Ortsteilprofil Bronn

Stand: April 2017

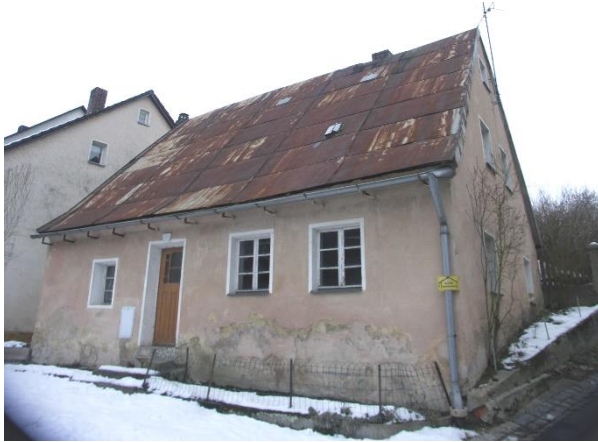
Leerstand und Sanierungsbedarf in der Hufeisenstraße

Gemäß der Kartierung des Sanierungsbedarfs liegt der Handlungsschwerpunkt für den Baubestand im Bereich von Modernisierungsmaßnahmen. Neugestaltungen von Fassaden, kombiniert mit energetischen Ertüchtigungen, wären wünschenswert, um das Ortsbild zu verbessern und gleichzeitig den Energieverbrauch zu senken. Vereinzelt wurden Gebäude definiert, die einen höheren Sanierungsbedarf aufweisen. Vielfach handelt es sich dabei um Nebengebäude.

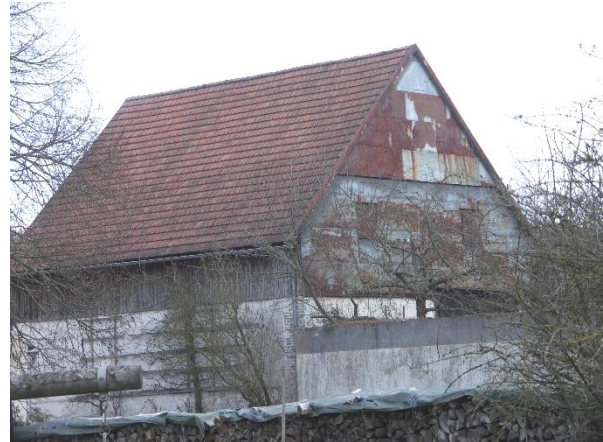
Sanierungsbedarf bei Nebengebäuden

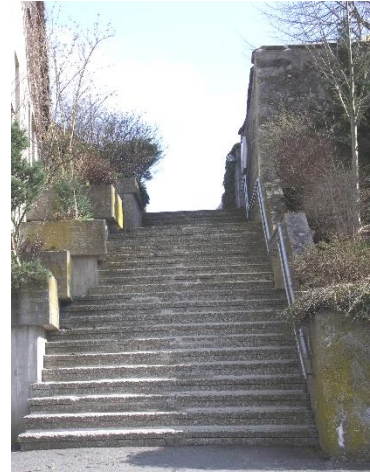
Fußweg mit Treppenanlage zwischen Kirche und Kindergarten

1. Sanierung Kirchplatz mit Hanggarten
  - Schaffen von attraktiven Aufenthaltsmöglichkeiten
  - Erneuern der Treppenanlage/Eingang Kindergarten
  - Erneuern der Bepflanzung Hanggarten
